高炉炉况失常的分析与处理

王筱留

北京科技大学冶金与生态工程学院钢冶系

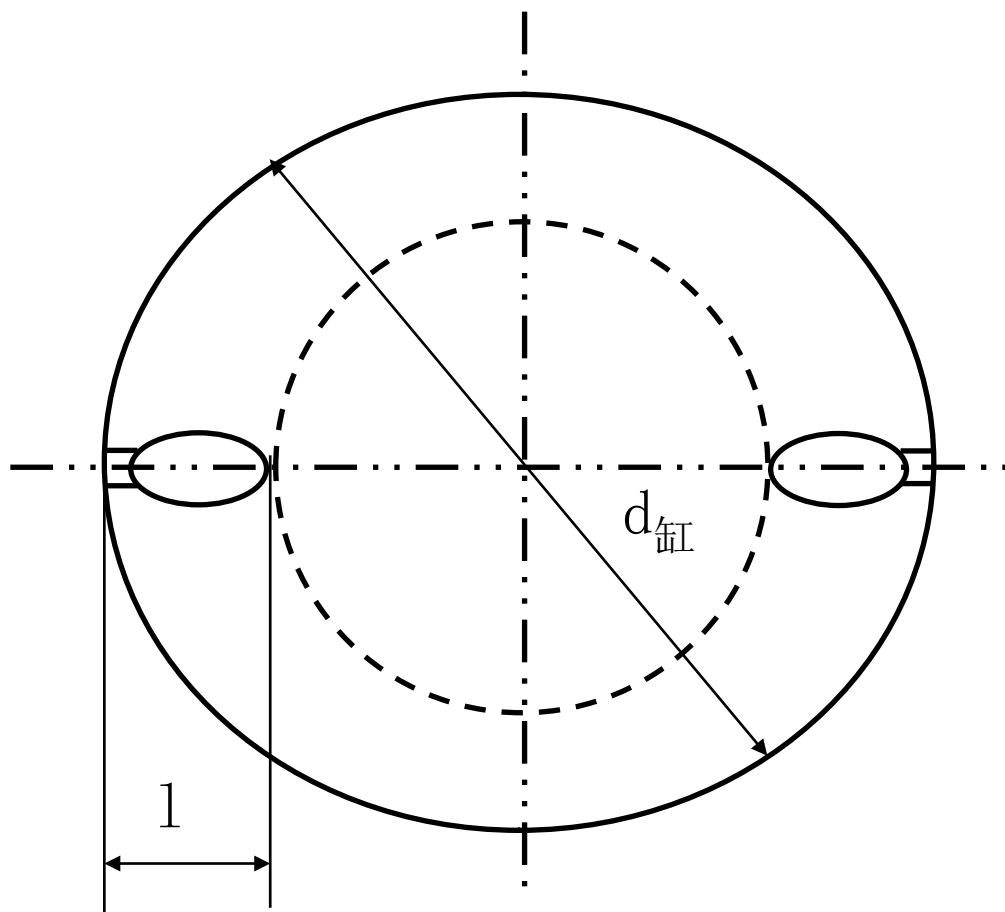
煤气初始分配：燃烧带

- 生产中运用鼓风参数，风口参数的改变通过风速、鼓风动能，控制好燃烧带大小，最佳燃烧带大小控制在燃烧带环圈面积与炉钢截面积**50%**（大高炉）到**60%**（中小高炉）。
- 同时燃烧带周边和上方的焦炭层透气性（孔隙度）也决定着煤气的分配。这要求焦炭的质量保证**CRI,CSR**。

$$\begin{aligned} n &= \frac{A_{\text{环}}}{A_{\text{缸}}} \\ &= \frac{d^2 - (d - 2l)^2}{d^2} \\ &= 0.50 \sim 0.60 \end{aligned}$$

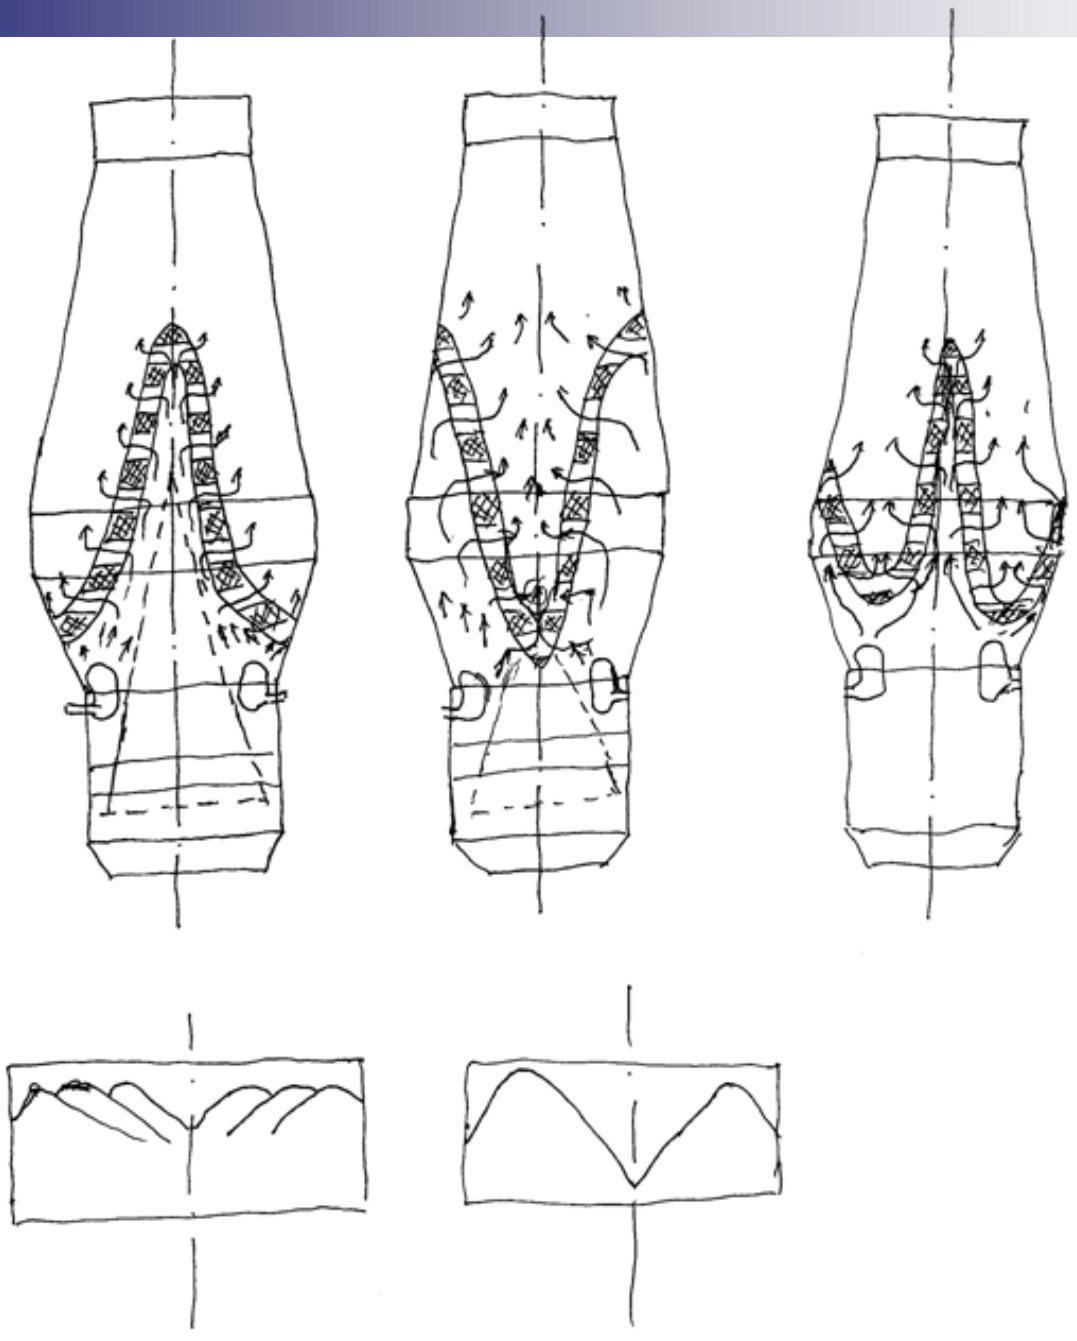
煤气二次分配：软熔带

- 煤气二次分配要有好的软熔带形状与位置。
- 以及软熔带以上料柱好的透气性，从煤气流分配上来说应以倒V型和较平坦的软熔带为好。

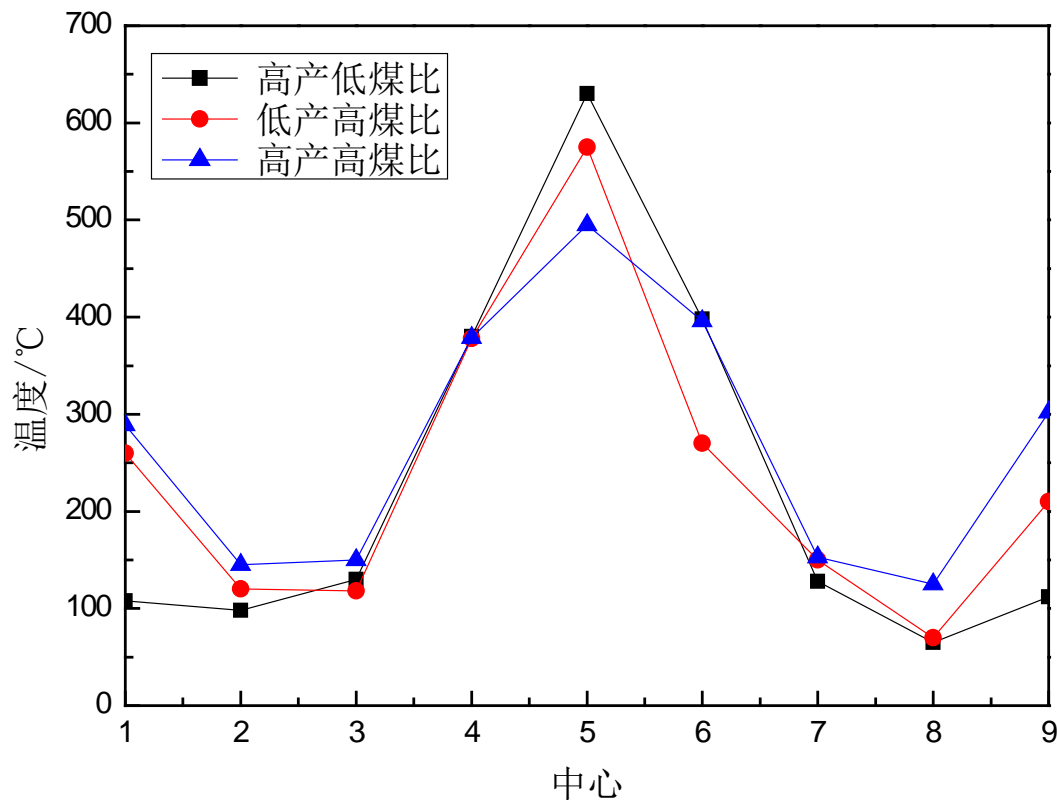
煤气流可视化

通过红外成像仪或激光仪可以直观地观察到布料后料面形状及电脑处理后的煤气流分布。宝钢高炉的两个图显示了煤气流分布取得的业绩。

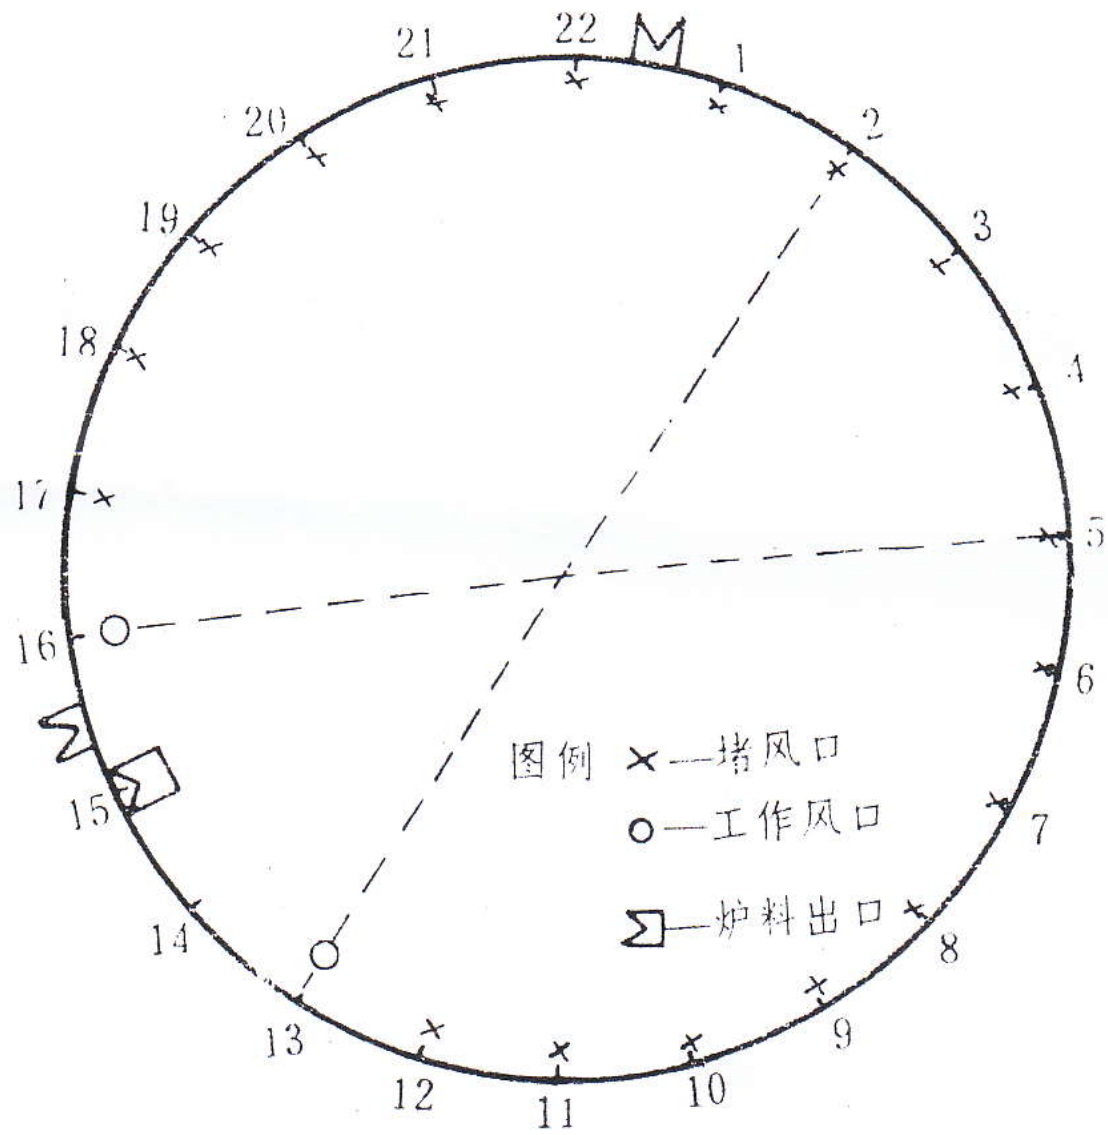
图 2 高炉吹料时风口工作图

- “吹”就是两个风口送风,另一个风口为出料口,以期将炉料吹出。即采用13,16号风口送风,以15号风口为出料口。吹风时间共316min,热风压力为0.078~0.225MPa,风量为0~1200m³/min,共吹八次。
- 结果只吹出28t焦炭,9.5t烧结矿。吹炉结束后发现炉缸焦炭迁移现象。吹炉时风口工作布局如图2所示
- ①第四次吹料结束后发现13号风口前约2.0m深是空洞,其上方有凝结物质。第五次吹料时,13号风口前空洞缩小为0.05m,上面有凝结物。第六次吹料时,13号风口前空洞消失,凝物消失。
- ②第八次吹料结束后发现已凝死3号风口,有2.5m深空洞,风口以上为1m,下面为500m,而且向东侧5,6号风口延伸。这几个风口打开时都烧约200mm深的凝结物。

- 吹料实际没达到预想目的,研究决定不扒料了而采取送风。3号风口前吹成的空洞填入2—3t新焦, 13、14号风口向炉内加铝锭13块, 15号风口做临时出铁口, 16号风口为送风口。
- 3月6日15:30送风, 风压0.02MPa, 风温500 0C, 风量无显示。22:14---22:20间13、17号风口吹开, 22:40休风堵住这两风口,全天装焦38.2吨, 打开渣口无渣。
- 7日, 7:40, 14号风口吹开, 风压0.02MPa, 风量升到529m³/min, 多次打开渣口无渣。13点开铁口出铁30t, 17:10打开17号风口, 风口工作正常, 风量650m³/min风压0.04MPa, 全天装焦134t,出铁105t, 但无渣。

- 8日夜、白班13、14、17号风口工作正常，风压提0.05MPa，风量加至800—850m³/min，风温8400C，9:30—11:00休风,烧开18.19号风号并堵泥,17:00打开18号风,工作风口增至4个，铁口只出铁不出渣，20:35打开西渣口出渣30t。渣热炉温回升,23:20打开19号风口,截至加矿石前共加焦532t,略相当加错料的热量。CO₂含量已降到4.5-6%，预示已全烧焦炭。8日17:25开始加入第一车矿石(12t) .接着以开炉焦比分段调整焦炭负荷.焦比由4.57---0.518t/t逐步调整.采用倒装与倒分装装料.
- 7日铁[Si]:0.6—0.58%,8日铁含[Si]:1.23%,9日[Si]:0.9—3.096%,10日[Si]:4.516—2.705%。
- 9日,3:45开13风口,4:55开12风口, 8:50—10:15休风处理20.21.22号风口,15:20开20号风口,23:20左右风管烧穿.休风处理并开21号风口.
- 10日10:14—12:36休风处15号风口
- 12日14:20—16:46休风处理南西渣口炭砖套.工作风口增至18个
- 9--13日按目标计划管理来恢复炉况。临时铁口沒用上.
- 经过9个日夜不断努力,排除了这次意外事故,炉况恢复顺.

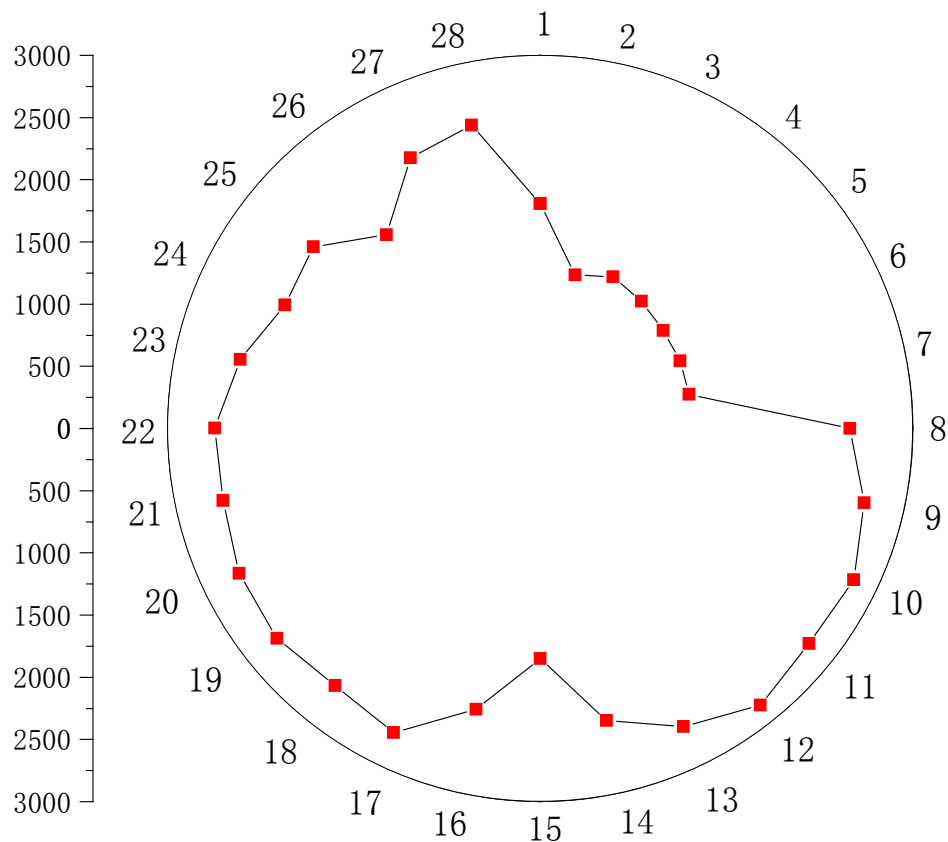
例一：

- 国内某高炉计算结果，部分位置已经小于300mm，建议停炉大修
- 几乎与拆炉实际结果相同
- 多次参与计算高炉炉墙，炉底厚度计算，得出值都比较准确

- 要做的第一件事是判断砖衬残余厚度，是否已达到渗铁或烧穿的危险程度，这可从砖衬中同一高度前后两个热电偶的温度差计算出热流密度，如无两个热电偶，则可用传热学的公式计算出残余砖厚，一般认为残余厚度在300mm一下，就有烧穿危险应立即停炉大修。

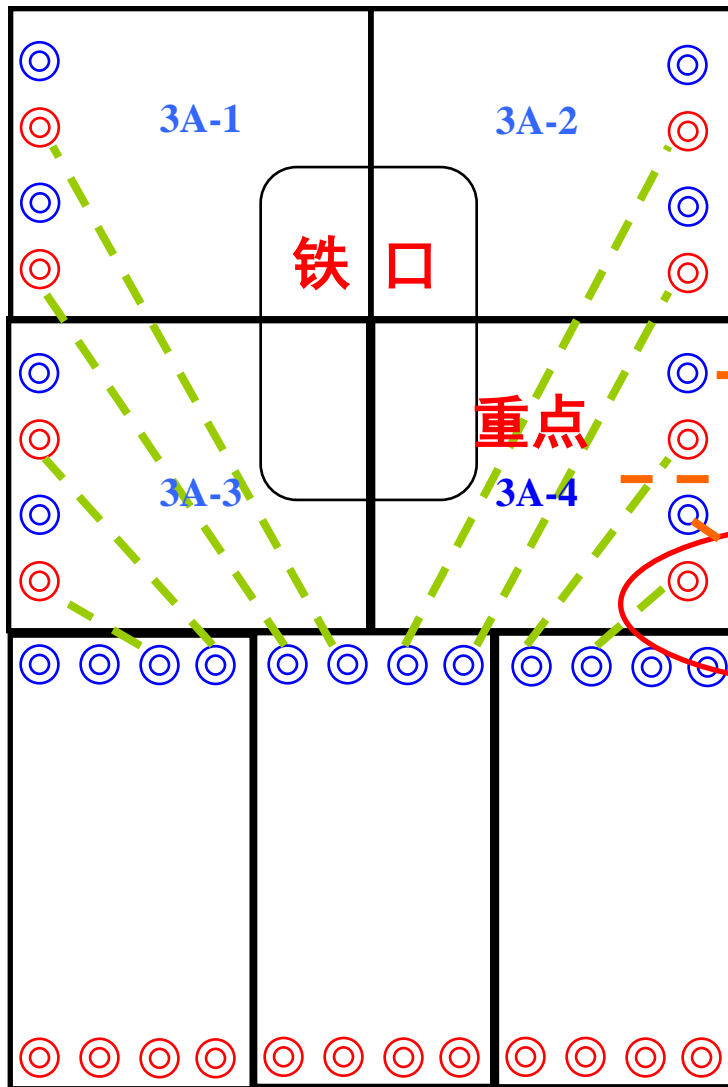
例二：

测量原因：高炉有部分水管水温差升高

测量位置：1780m³高炉41,42水管，如图所示分别对应铁口附近3A-4冷却壁的位置。
